# 補強土（テールアルメ）壁工法

## 平成 28 年（2016 年）熊本地震 被災調査報告書 【最終報】

平成 29 年 7 月

日本テールアルメ協会

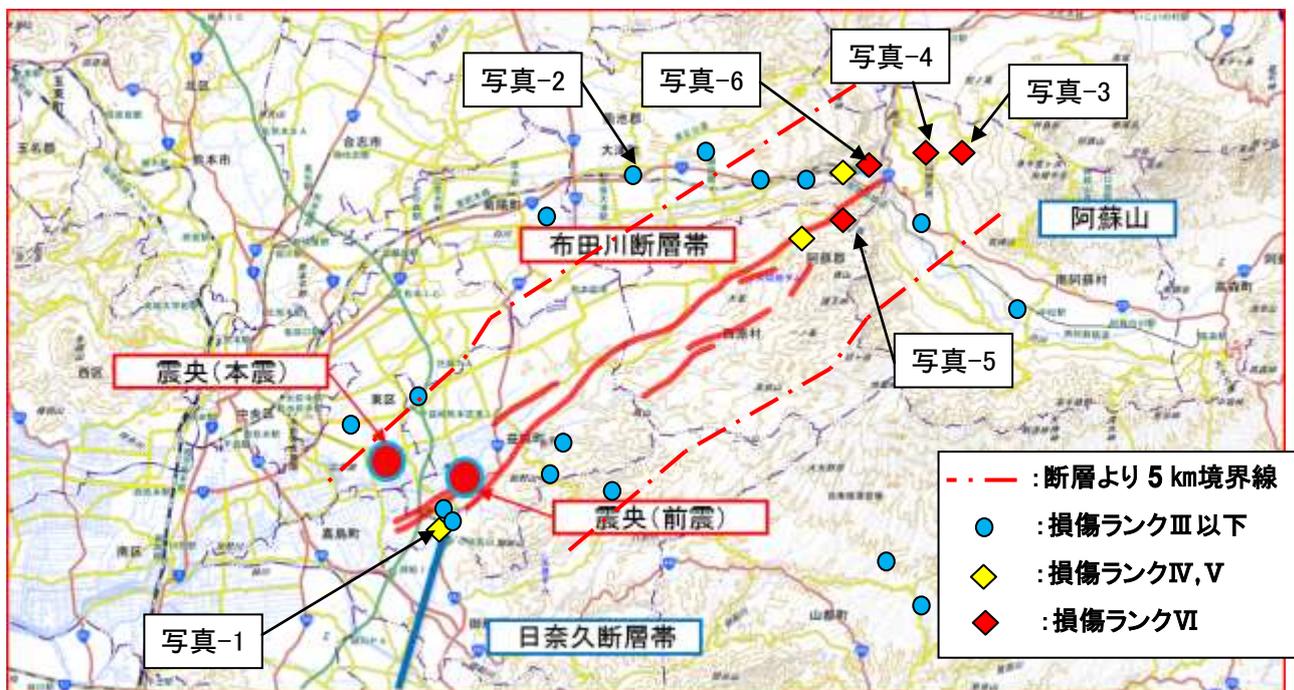
図-8 損傷ランク IV 以上の壁位置

熊本県の損傷ランク IV 以上の壁面は全て西南西から東北東に伸びる地震を起こしたとされる断層付近に位置し, 震央より西側の断層の方向の延長線上に位置しており, 断層に沿って揺れの被害が大きくなったと推定できる。(図-8)

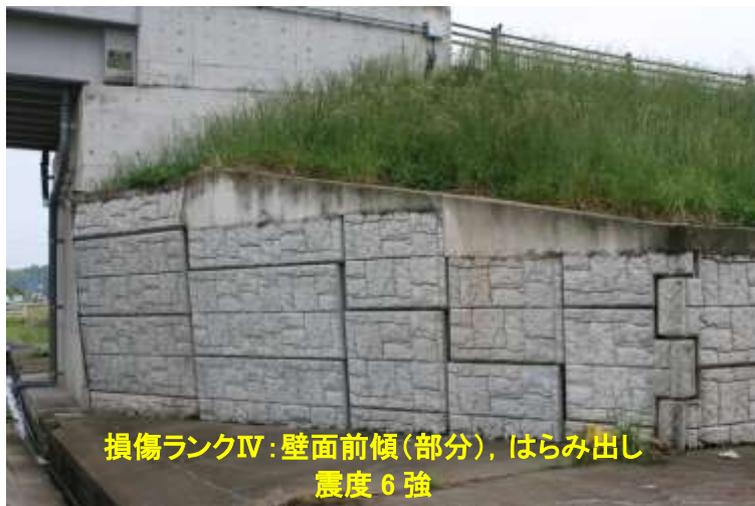
① 震央に非常近い事例(震央より 5km 圏内)

写真-1 震央より半径 5km圏内の状況

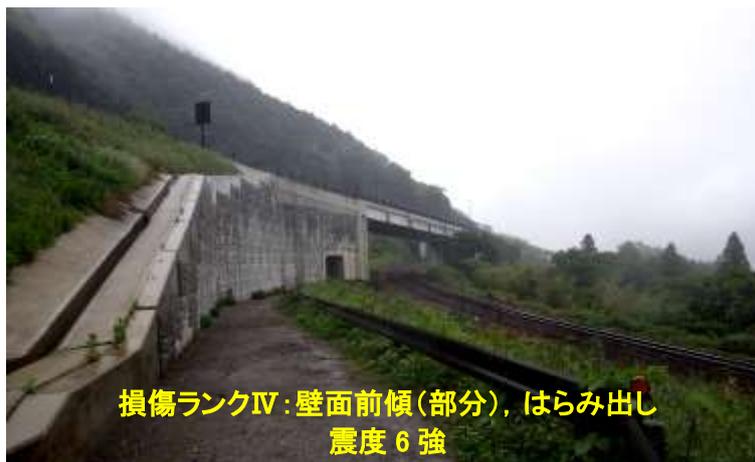
② 特徴的な構造(橋台等)

写真-2 特徴的な構造(橋台)の状況

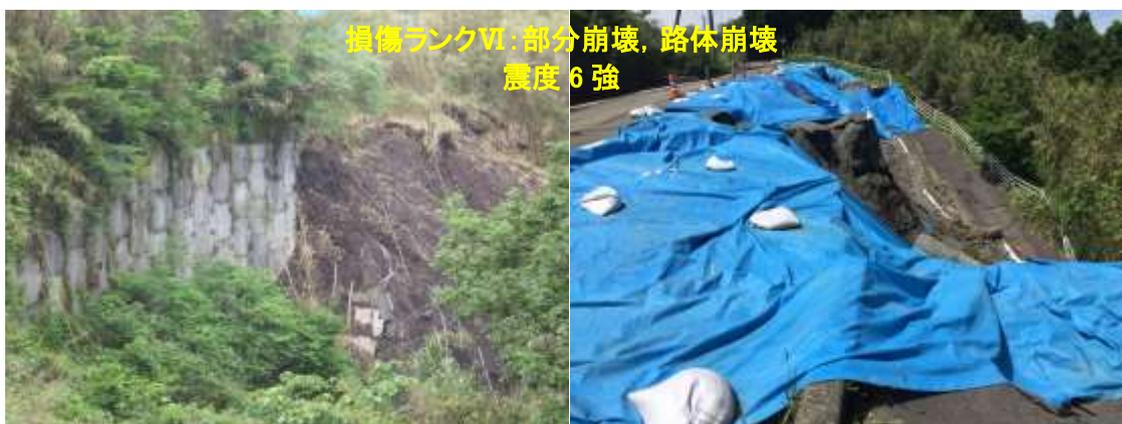
損傷ランク VI に判定された施設県道 149 号及び, 県道 299 号, 県道 28 号の補強土壁は, 地震を起こしたとされる『布田川断層』の西端に近接した場所に位置する。損傷ランク V, 損傷ランク IV に該当する壁は, いずれも『布田川断層』南側, 北側の 5km 程度の圏内に位置した。(図-6) 変状の状況は, 損傷ランク VI の壁は, 壁面の部分・全体崩壊が見られ, 路体損傷も激しい。

③ 損傷ランクⅥ(震央より 30km 圏内, 断層延長上)

写真-3 損傷ランクⅥの状況

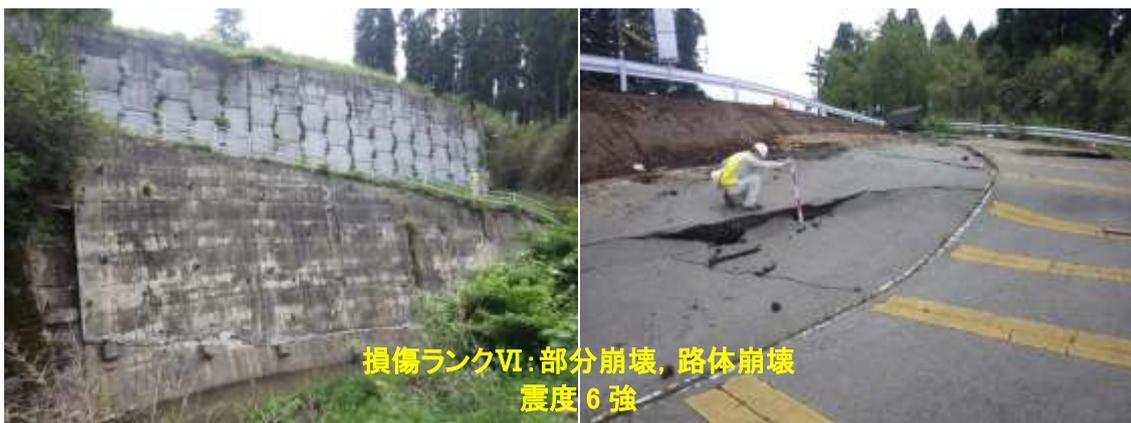
写真-4 損傷ランクⅥの状況

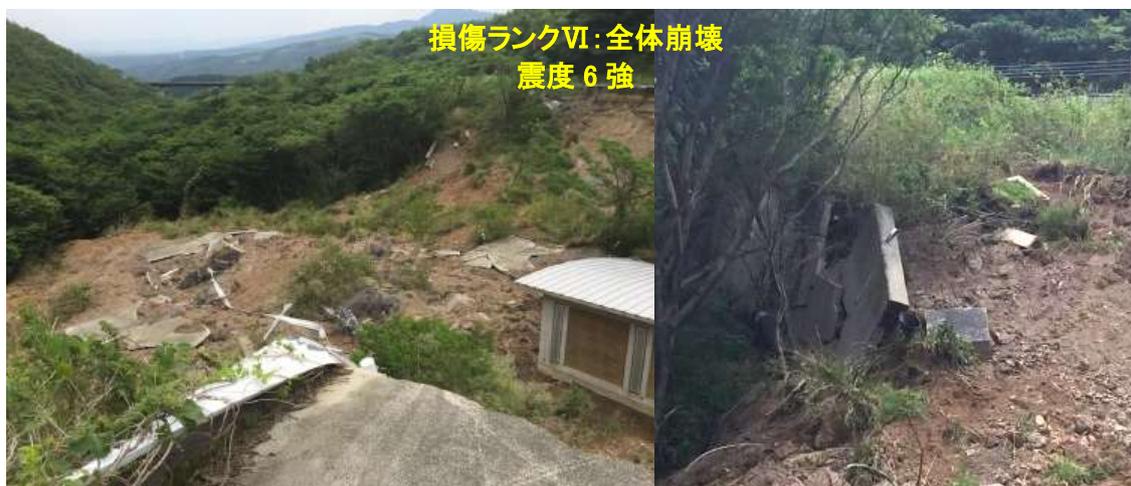
写真-5 損傷ランクⅥの状況

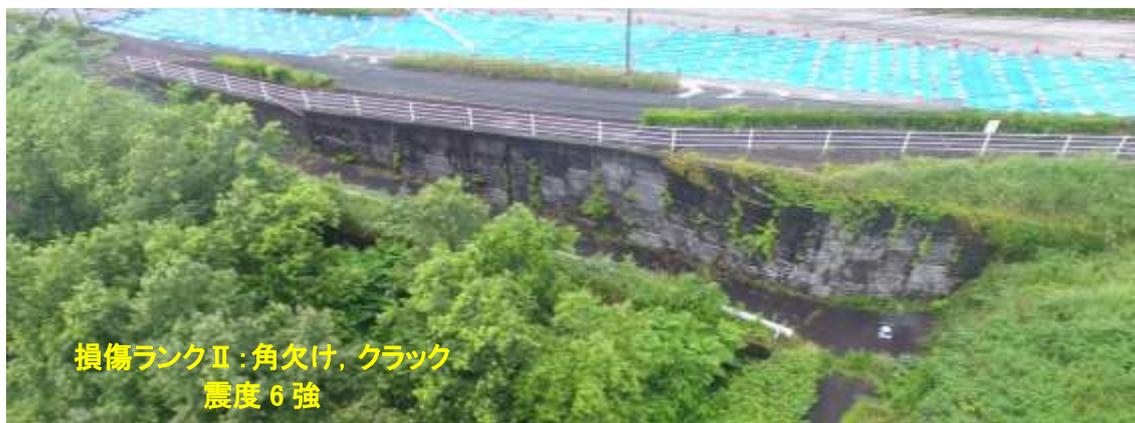
④ 損傷ランクⅡ (震央より 30km 圏内, 立入禁止区間で本年調査実施)

写真-6 損傷ランクⅡの状況

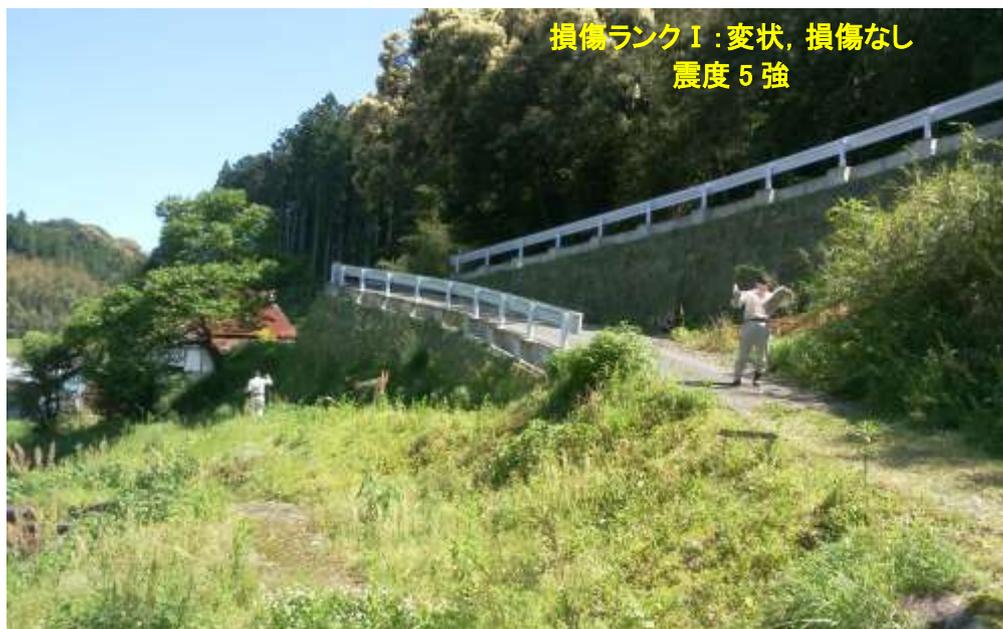
⑤ 緑化壁面材(震央より約 95km)

写真-7 緑化壁面材の状況
