補強土（テールアルメ）壁工法

平成 30 年（2018 年）大阪北部地震

調査報告書

一般社団法人 日本テールアルメ協会

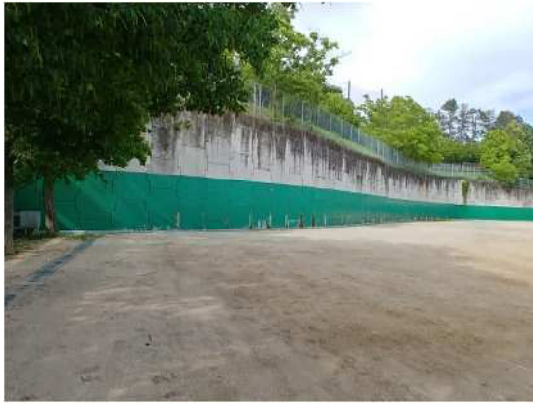
現場全景

【現場①】(震度6弱範囲)

部分的に壁面のクラックが確認された。ただし、このクラックは水平目地材の圧縮により上下のコンクリートパネルが干渉したことで、発生したものと推察され、壁面材のひび割れも比較的古いことから、「大阪府北部地震」が起因している変状の可能性は低いと思われる。

また、数か所において目地部より細粒分含んだ排水痕あるが、盛土材が流出している状態ではない

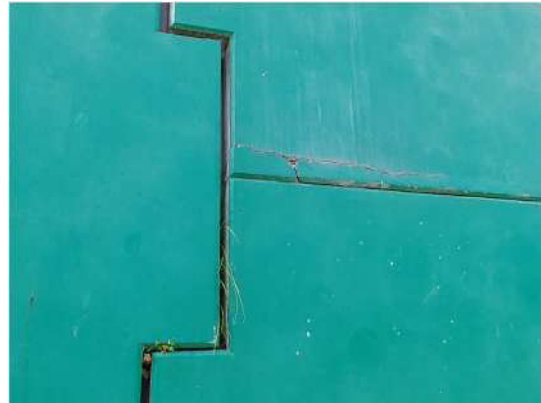
クラック部詳細状況

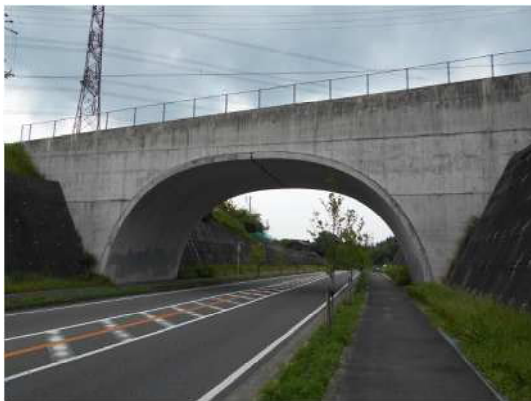
現場全景

【現場②】(震度6弱範囲)

アーチカルバート(テクスパン工法)の頂部壁を現場打ちコンクリートの壁面材を用いた帯鋼補強土工法で施工したものである。今回調査によりクラック幅などは未確認であるが、目視調査においてクラックを発見した。

発生時期は未定であるが、周辺構造物等に一切の変位等被災は確認されていない。調査において「大阪府北部地震」が起因する変状かは不明である。

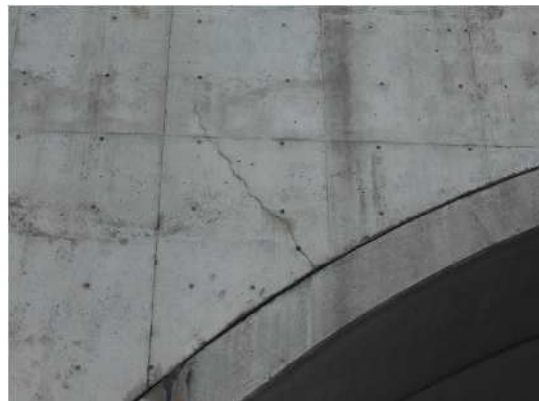
アーチ頂部現場打ちコンクリートクラック

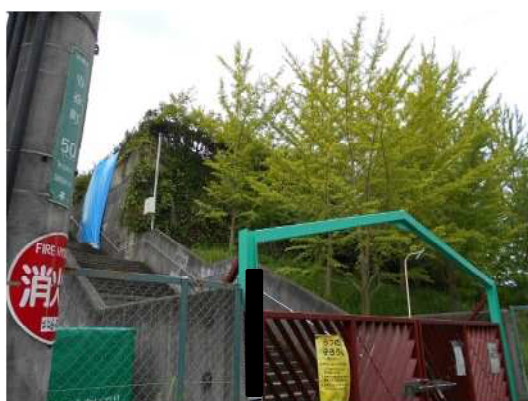
現場全景

【現場③】（震度 5 強範囲）

コーナーの天端パネルの前傾及び調整コンクリート箇所クラックが確認された。また、調査時は一部壁面をブルーシートで覆っている箇所があり、損傷度合不明であったが、後日の確認により「大阪府北部地震」が起因し接続部にクラックが発生したことを確認した。

シート養生の目的は比較的小さいクラックであるが、剥離による第三者災害の防止のためである。

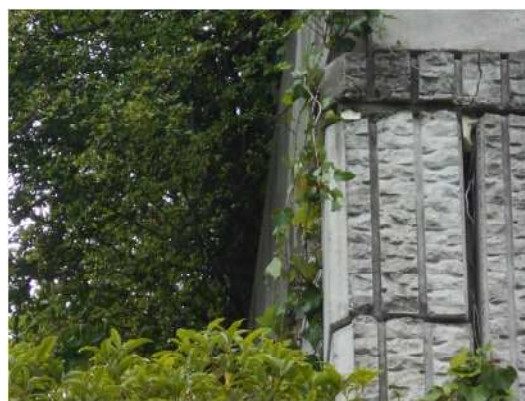
天端パネルの前傾及びクラック

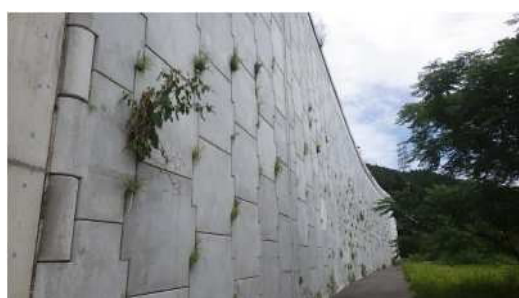
現場全景

【現場④】（震度 6 弱範囲）

比較的新しい壁面の角欠けと壁天端の歩道路装面の変状と転落防止柵の後傾が確認された。変状要因は、「大阪北部地震」による揺れによって壁際の若干の盛土沈下により、壁面材同士の競り合いによる角欠け、壁天端の L 型擁壁（PCa）の引き込による変位と推察される。

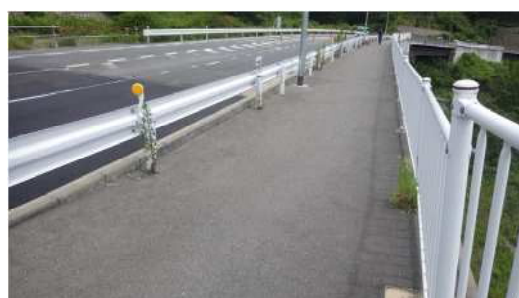
転落防止柵の後傾，歩道路面の変状

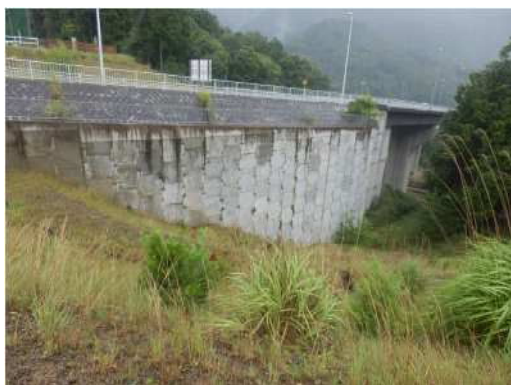
現場全景

【現場⑤】（震度 6 弱範囲）

壁面材の角欠けとクラックが確認された。クラックが比較的古いこと、角欠けの隙間からの植生繁茂、上部道路の変位等被災がないことから「大阪北部地震」が起因する変状の可能性は低いと推察する。

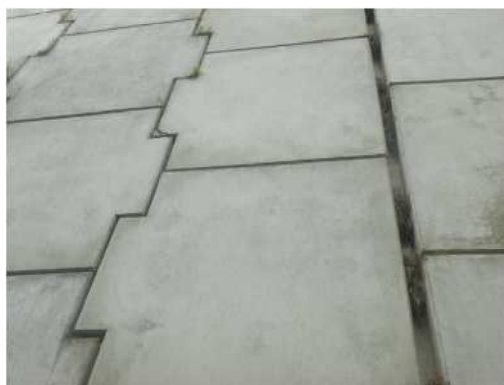
壁面の角欠け
