## パネル組立式大型ブロック M1 ウォール

NETIS No.HR-040007(※掲載期間終了)

### 災害時も迅速対応、幅広い適応力を持ち、現場に合わせた最適計画が可能

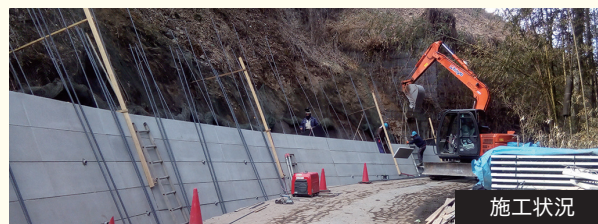
施工状況

部材が軽量のため、狭い現場での安全施工が可能です。

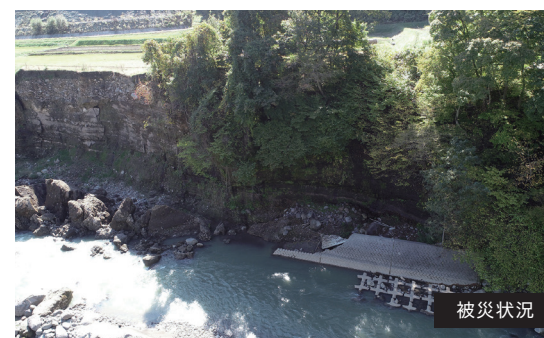
被災状況

令和元年東日本台風(10月10日～10月13日)による河川の氾濫に伴い関東・甲信地方、東北地方の多くの地点で河川の氾濫等により甚大な被害が発生した。交通量の多い144号付近のり面が河川の氾濫により削られ、垂直を超えて傾斜している状態になっており、2次

被災を防ぐためにも早期復旧が求められた。

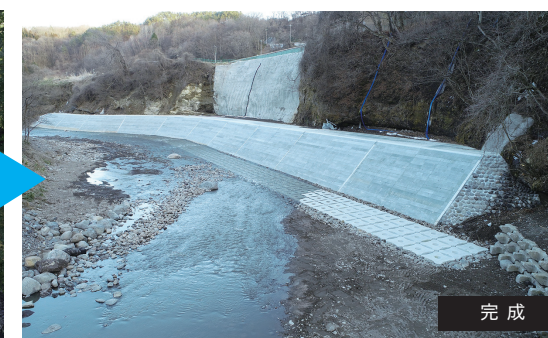
完成

曲線部はパネルを現地でカットし、全てプレキャスト製品で対応した。

構造物の掘削を最小限に抑えることができ、隔壁をプレキャスト製品にしたM1ウォールは、限られた施工ヤードでの早期復旧を無事達成することができた。
