地山補強土工法

EPルートパイプ®工法

大地にしっかり根を生やすEPルートパイル®工法

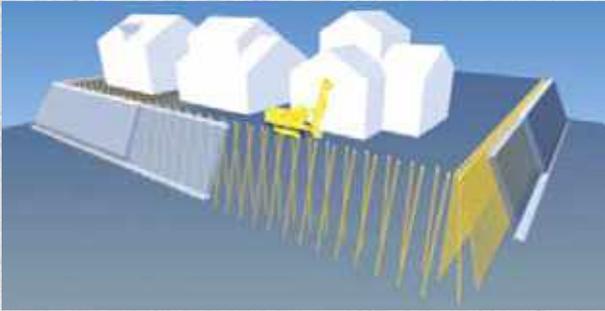
パイルの網状配置

2方向以上の補強材配置により、土の変形、パイル間の土のすり抜けを抑制し、パイルと地山の一体化をはかります。

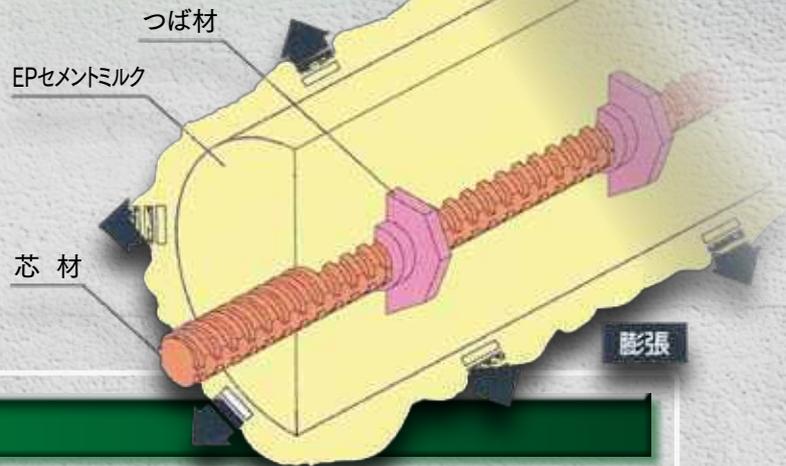
EP効果

注入材として使用するセメントミルクが硬化膨張することにより、芯材のみならず土との摩擦力も高め地山との一体化を促進させます。

硬化膨張性のセメントミルクを注入材として使用し、また『つば材』によりパイプ直角方向への膨張性を高めたことにより、グラウンドアンカー定着部と同等の周面摩擦力が発揮されます。

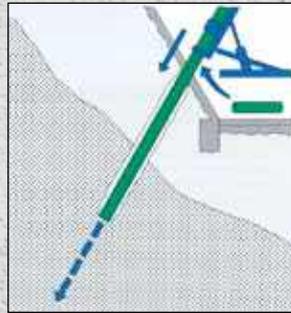
1 機械据付

計画図に基づき、所定のポイントあるいは打設角度に削孔機を合わせます。

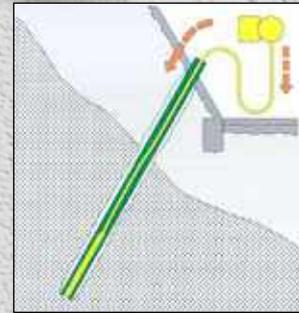
2 削孔

地質や地形、場所等の施工条件に応じた、ボーリングマシンを使用します。スライムの排出は、清水あるいはエアを用いた方法で行います。

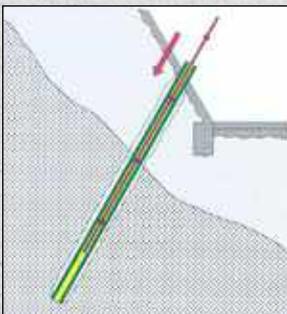
3 EPセメントミルク注入

削孔が完了した後、EPセメントミルクを注入パイプにより孔底から注入します。

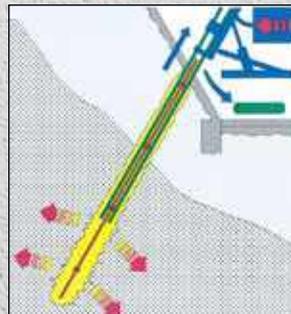
4 芯材挿入

EPセメントミルク注入後、あらかじめ組み立てておいた芯材を孔底まで挿入します。

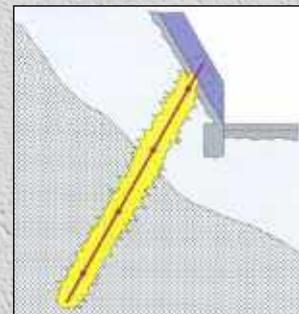
5 ケーシング引き抜きおよび加圧

次にケーシングの引き抜き作業と加圧作業を行います。加圧に際しては、現場に最も適した方法を用います。

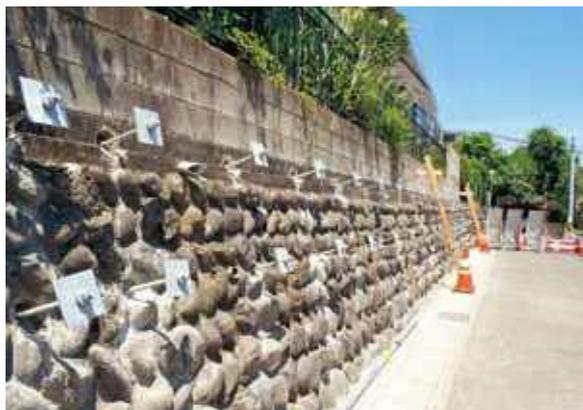
石積み擁壁引張補強

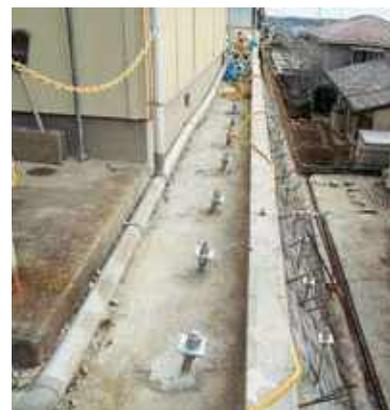
ブロック積み擁壁圧縮補強

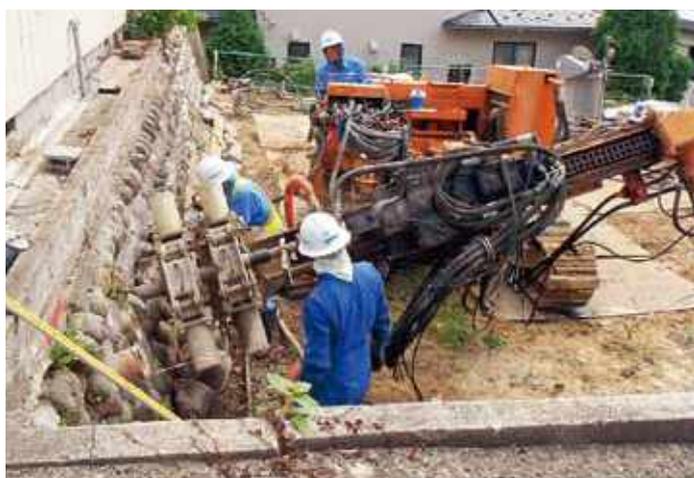
石積み擁壁引張補強打設状況

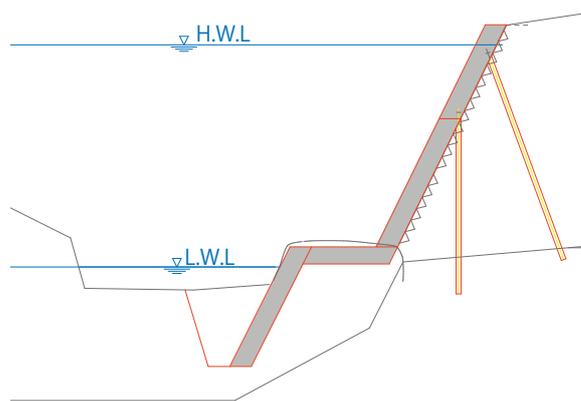
設計断面図

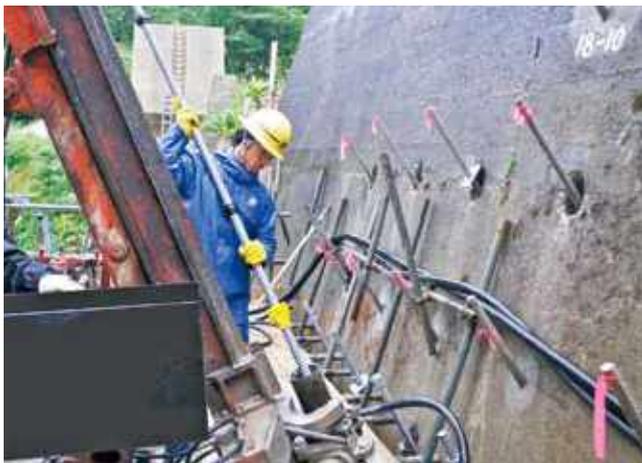
コア削孔によるEPルートパイルの打設
