< N S S ブロック施工工程 >

ヒロセ株式会社
補強土事業本部 技術部
平成25年11月

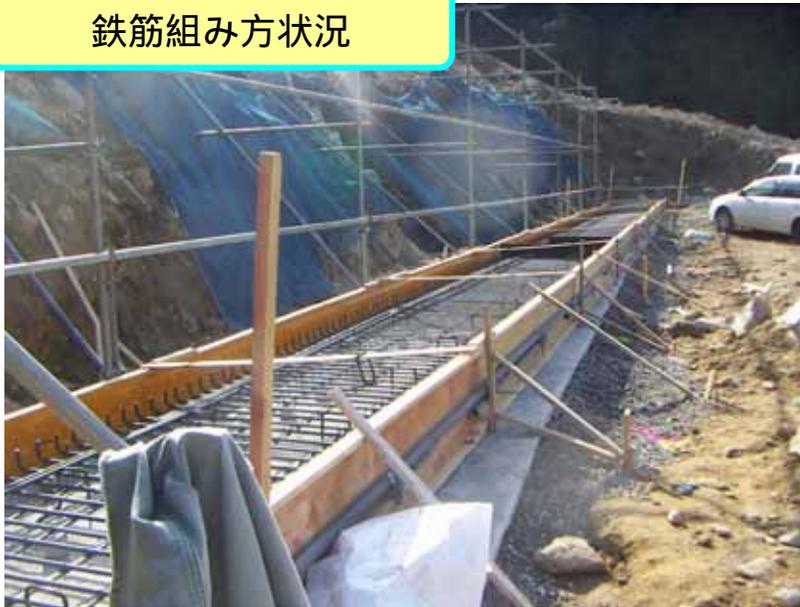
鉄筋組み方状況

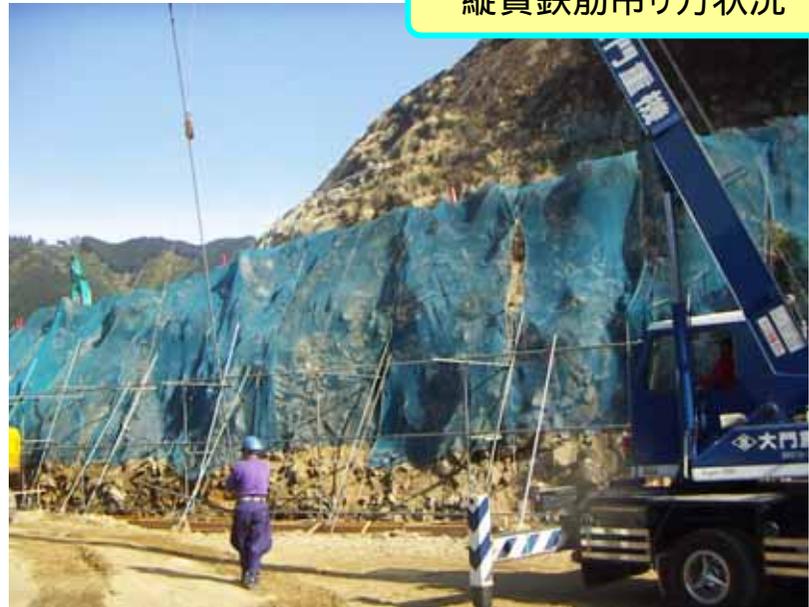
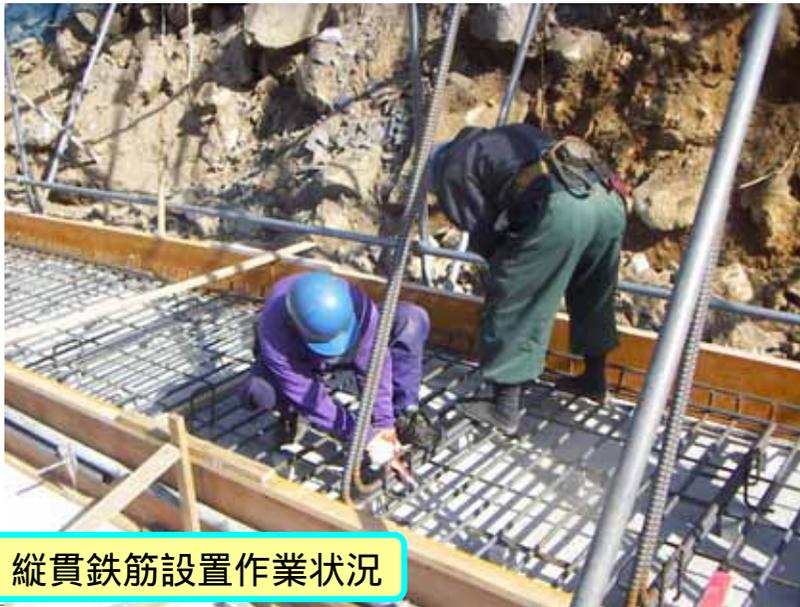
縦貫鉄筋吊り方状況

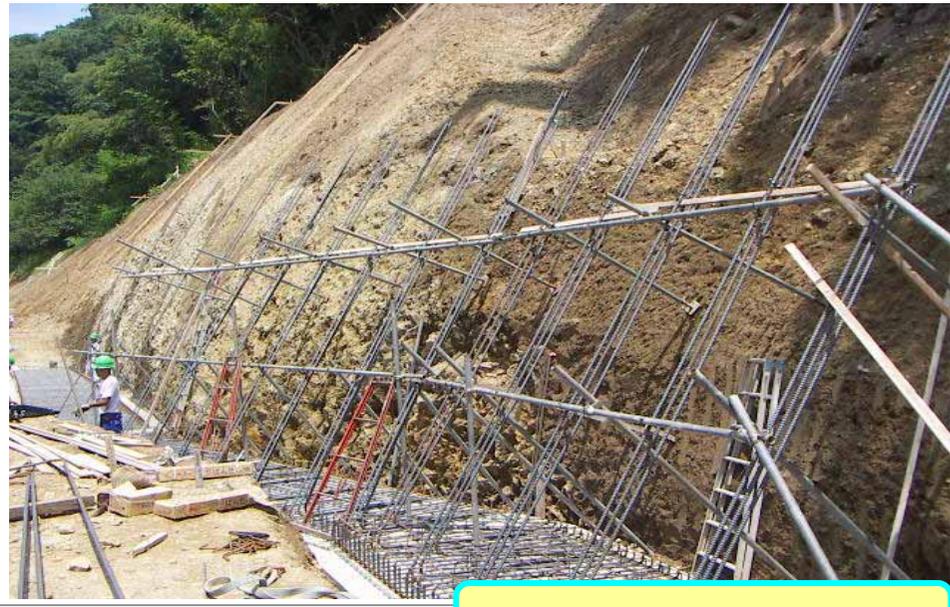
縦貫鉄筋設置作業状況

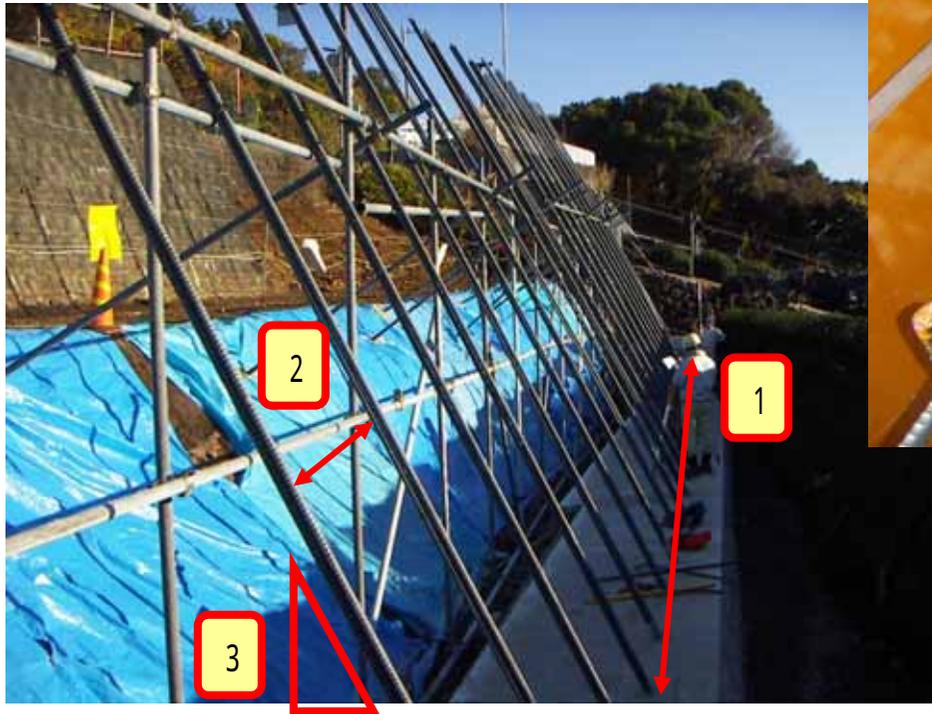
縦貫鉄筋設置後全景

とおり・ ピッチ・ 勾配に注意！

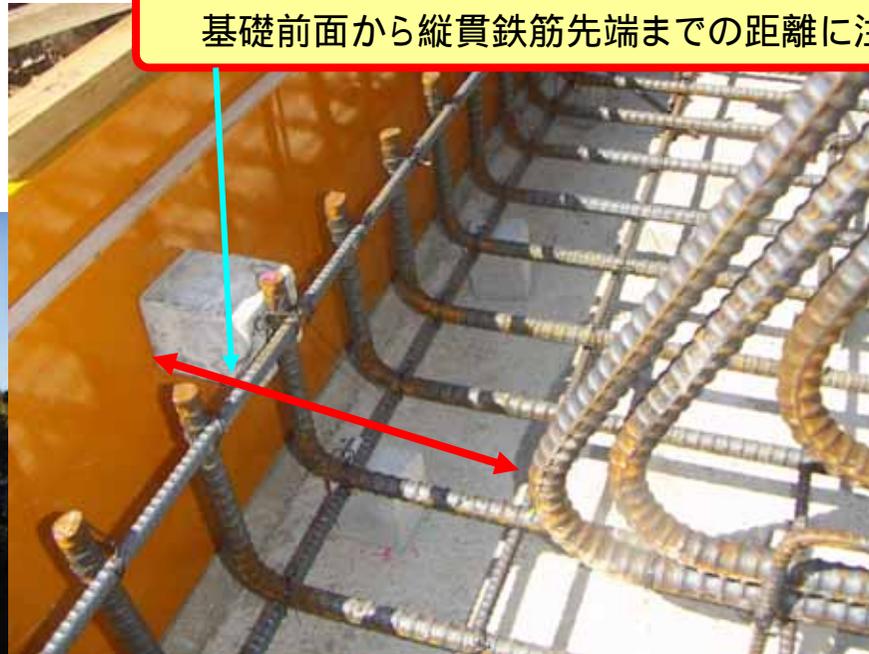
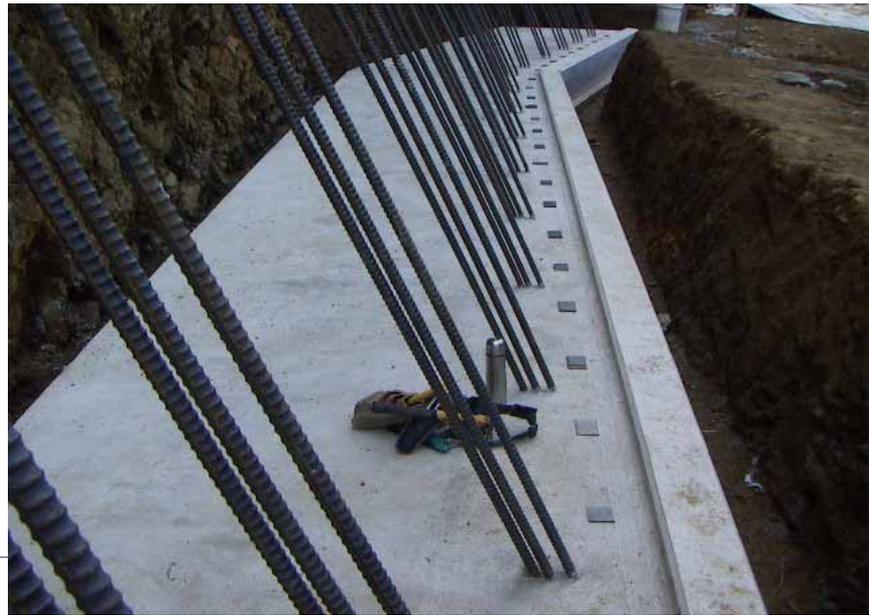
現場打ち基礎出来形状況

基礎前面から縦貫鉄筋先端までの距離に注意！

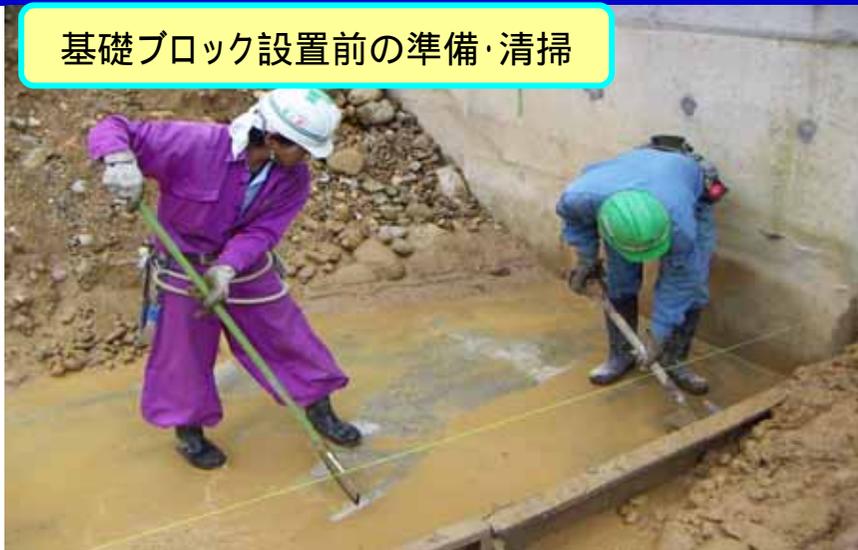
基礎ブロック設置前の準備・清掃

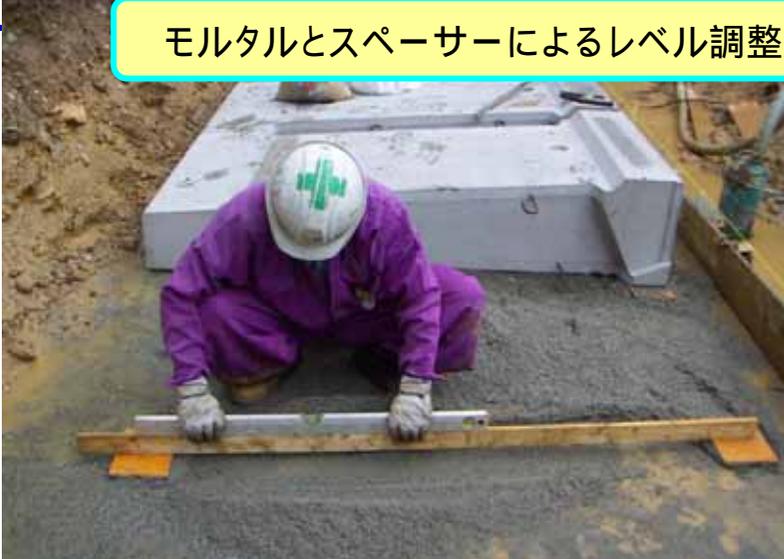
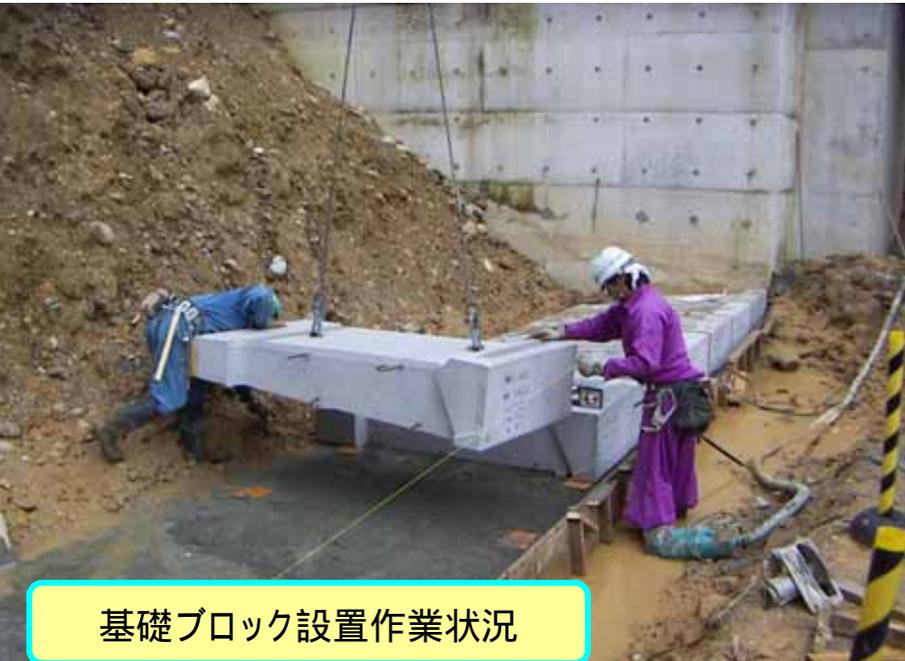
モルタルとスペーサーによるレベル調整

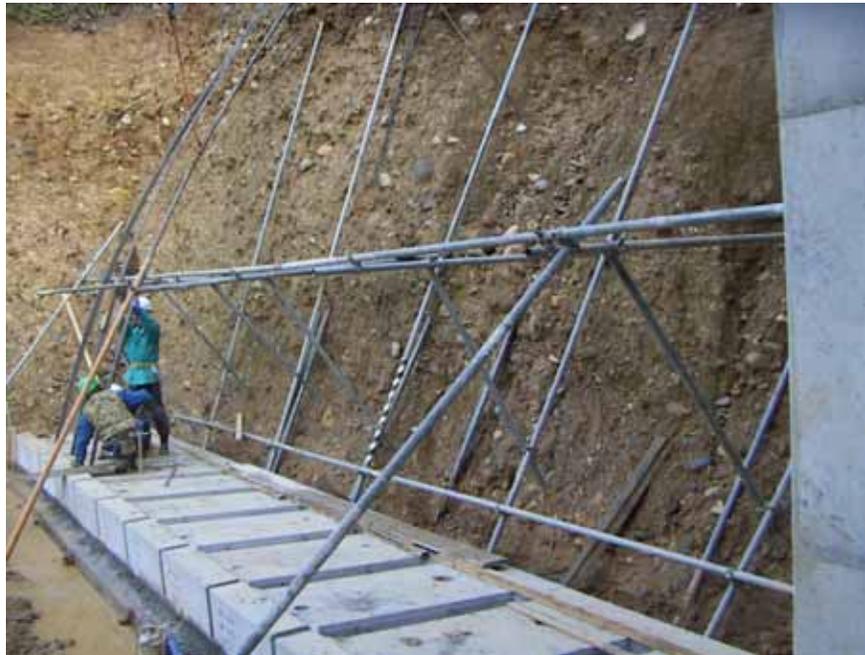
基礎ブロック設置作業状況

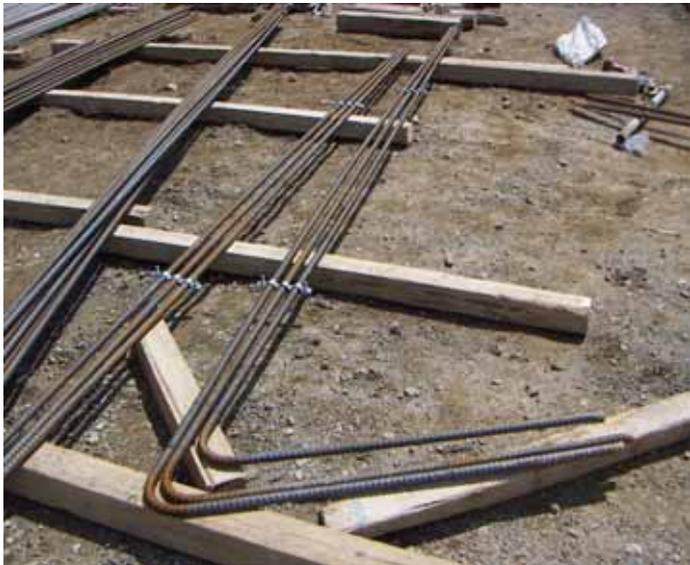
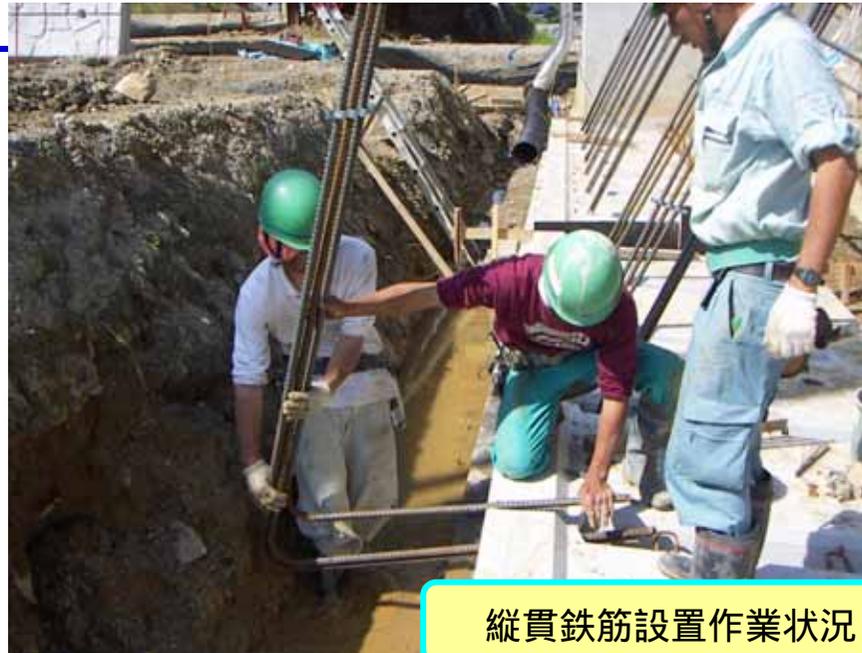
基礎ブロック設置後全景

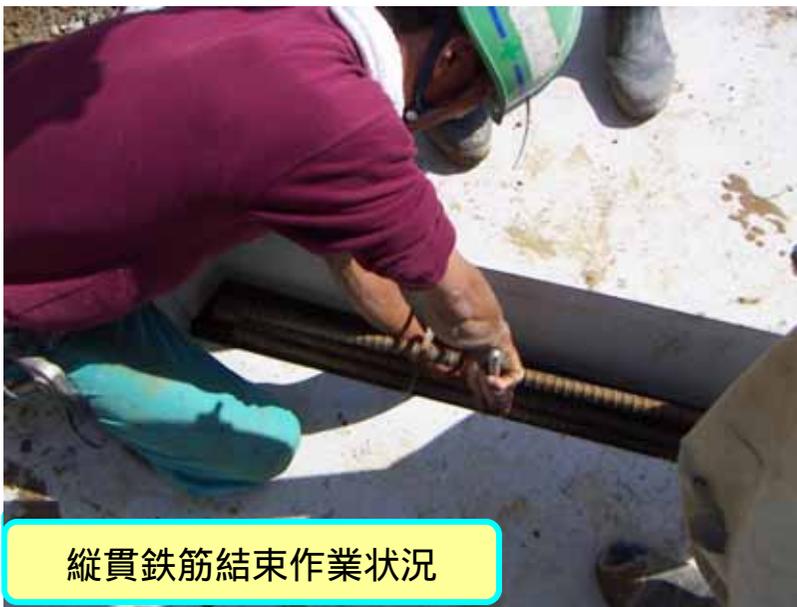
縦貫鉄筋設置作業状況

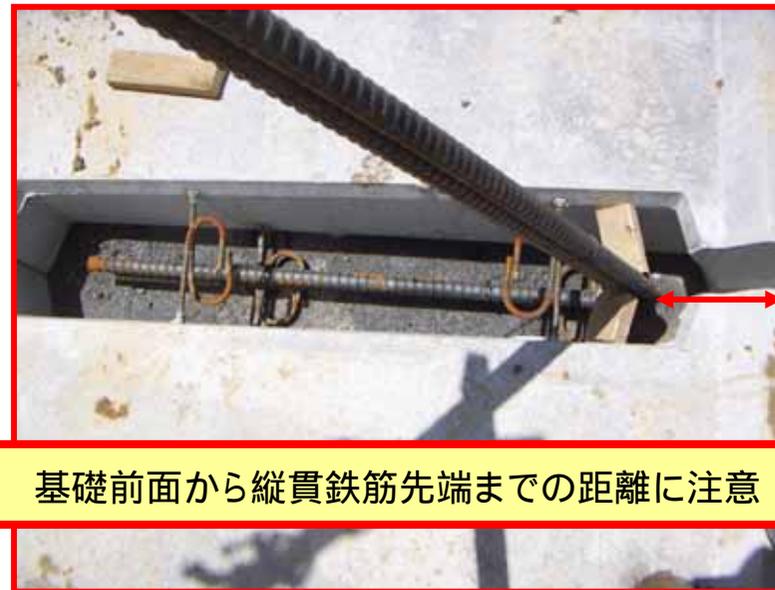
縦貫鉄筋結束作業状況

基礎前面から縦貫鉄筋先端までの距離に注意！

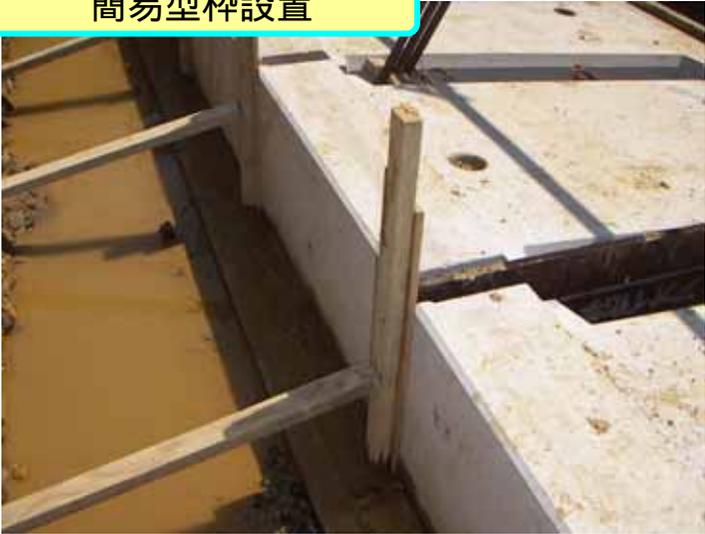
簡易型枠設置

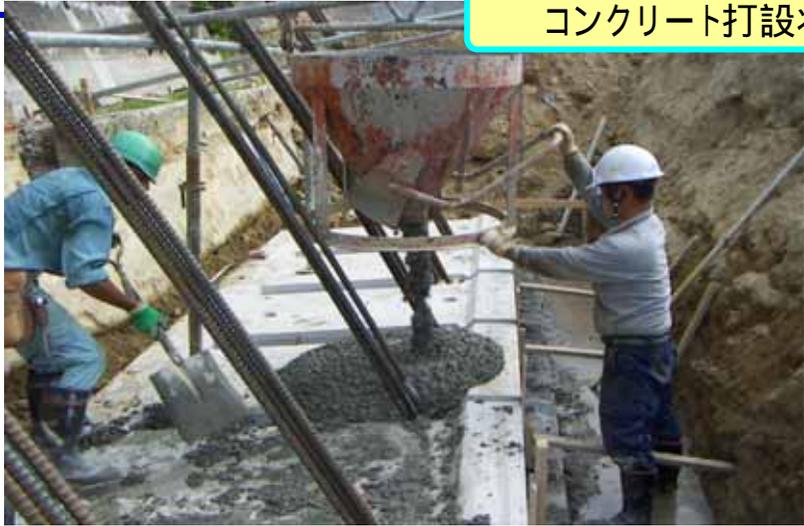
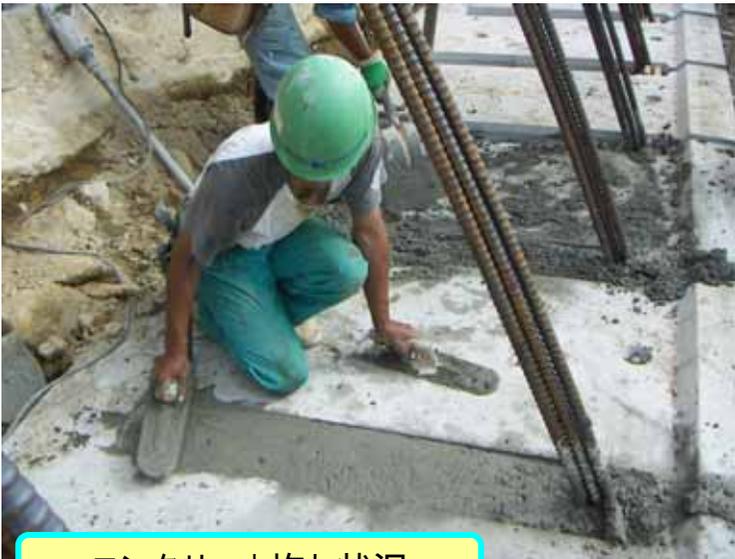
コンクリート打設状況

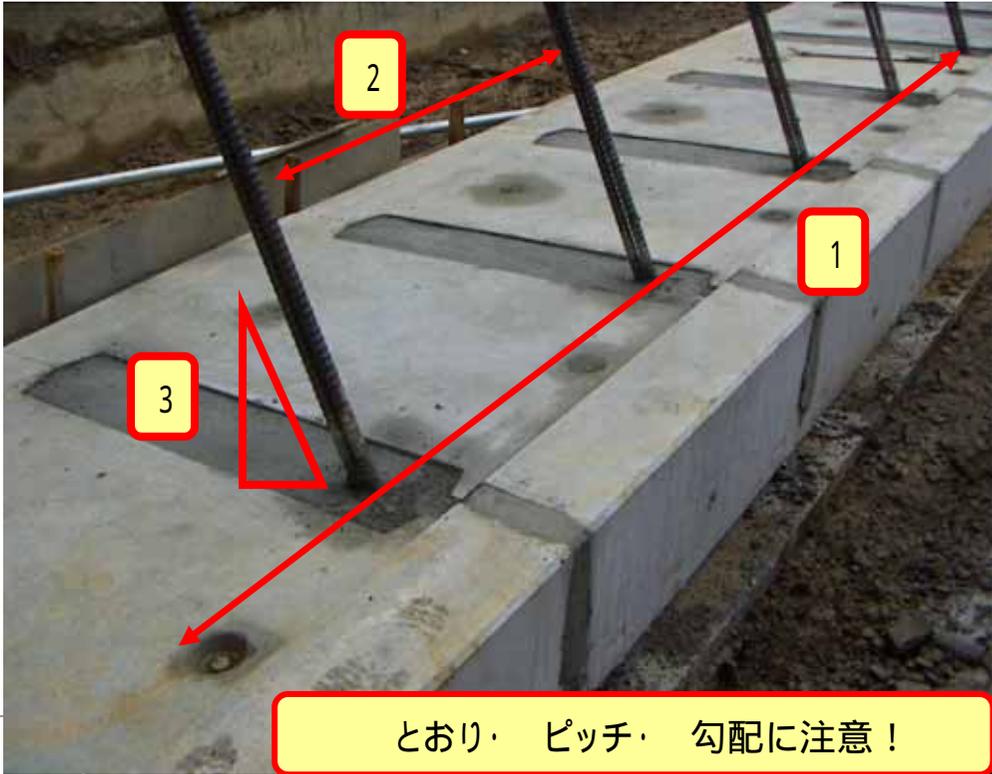
コンクリート均し状況

とおり・ピッチ・勾配に注意!

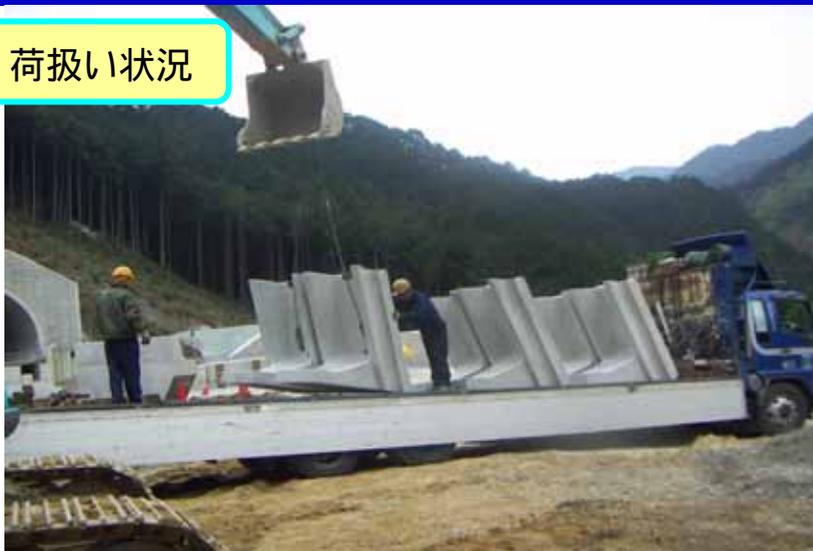
荷扱い状況

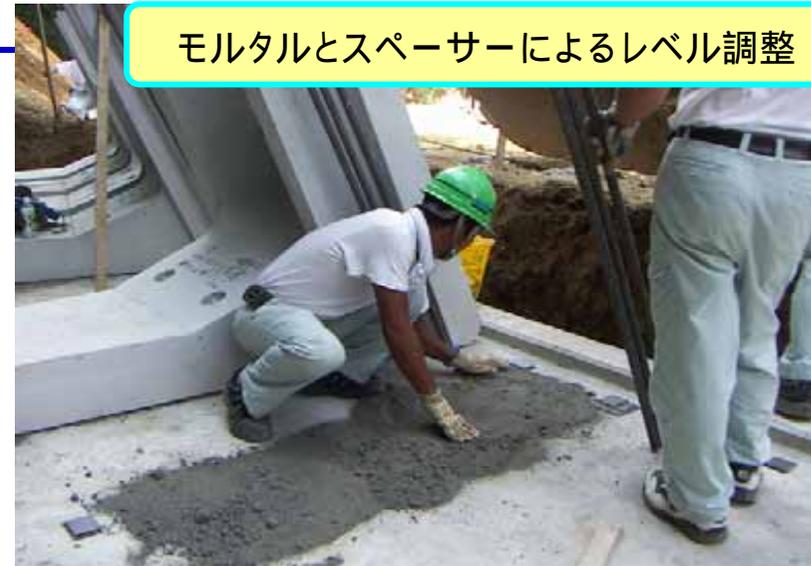
モルタルとスペーサーによるレベル調整

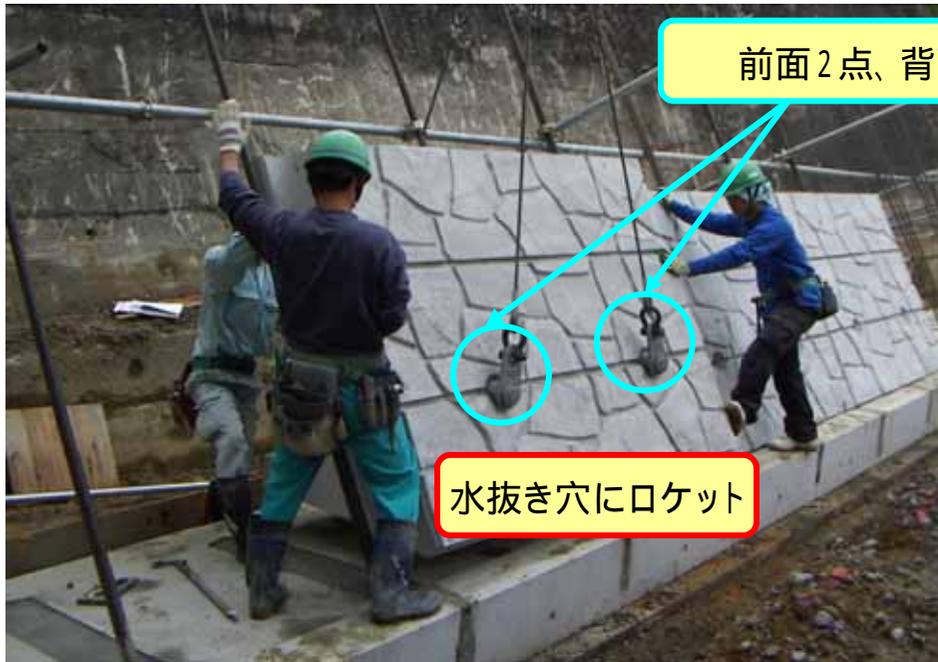
前面2点、背面2点の計4点吊り

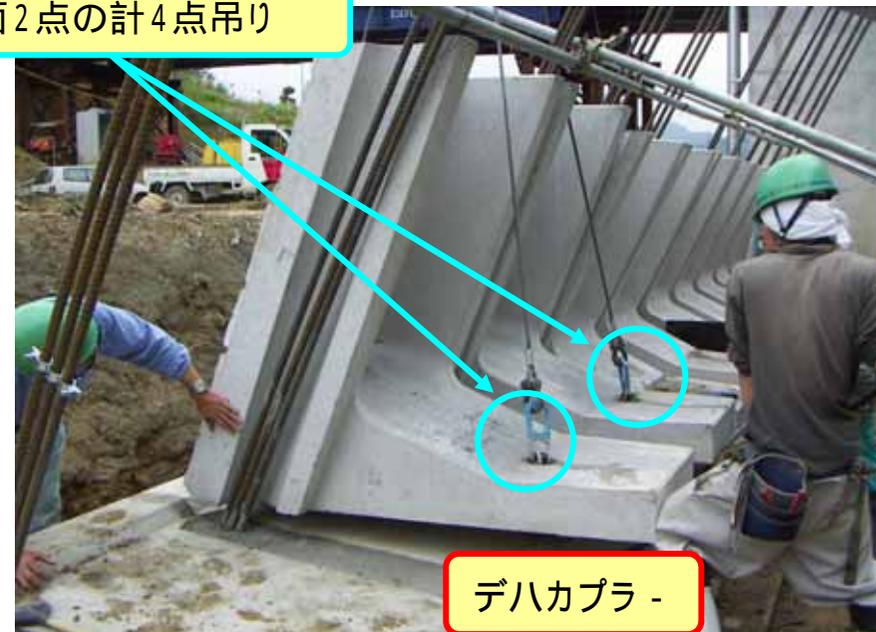
水抜き穴にロケット

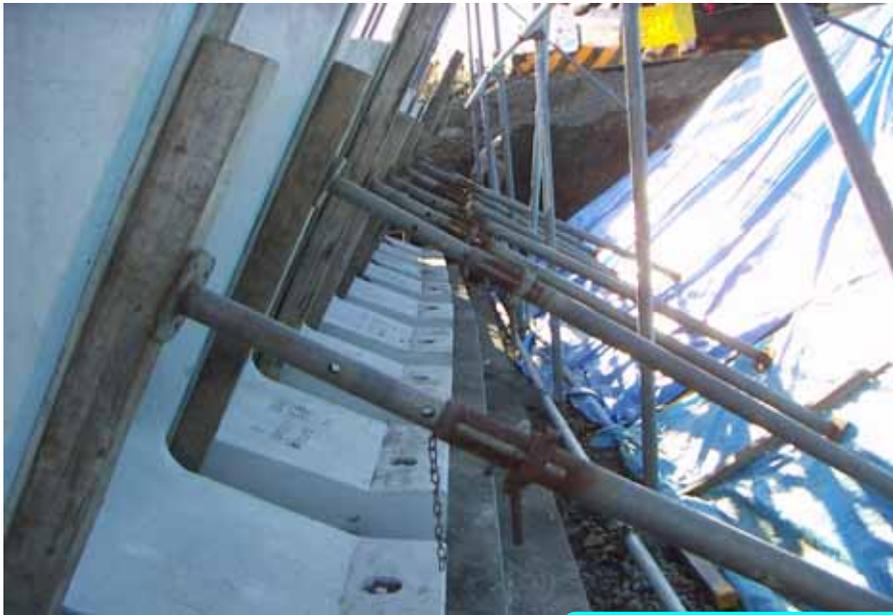
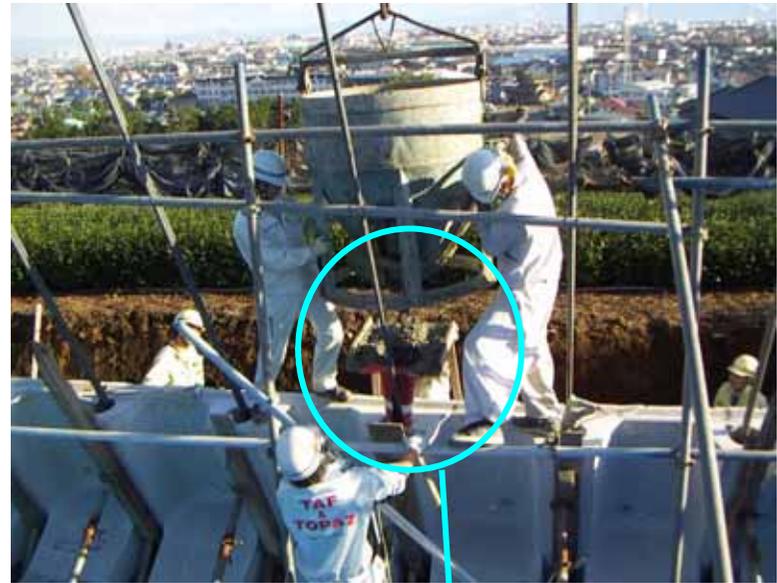
中詰コン打設

ポケットに型枠設置後、 h の2/3までC打設

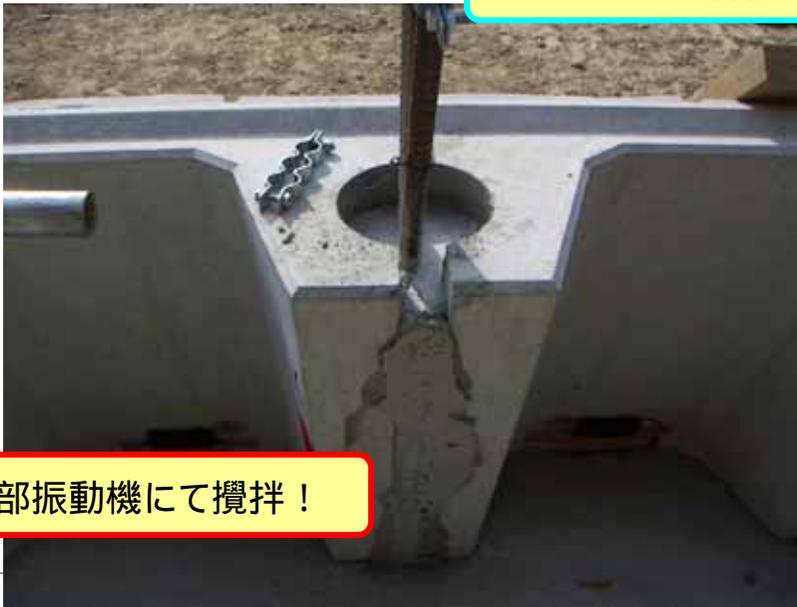
受け皿式が便利！

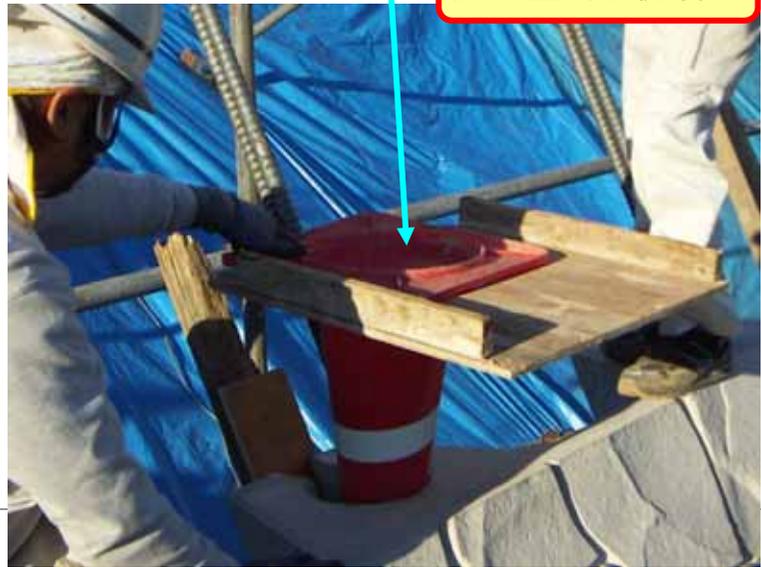
内部振動機にて攪拌！

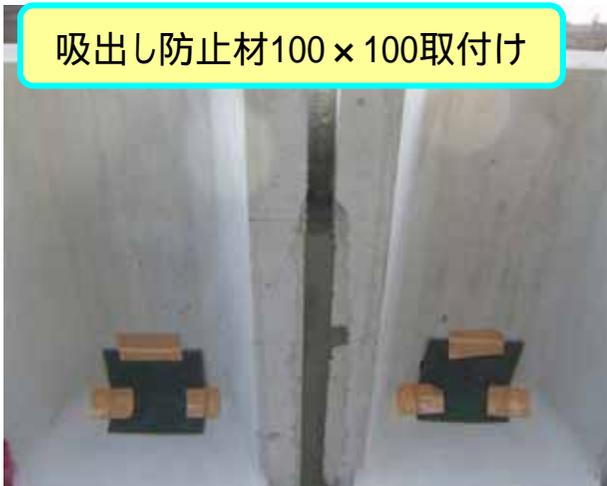
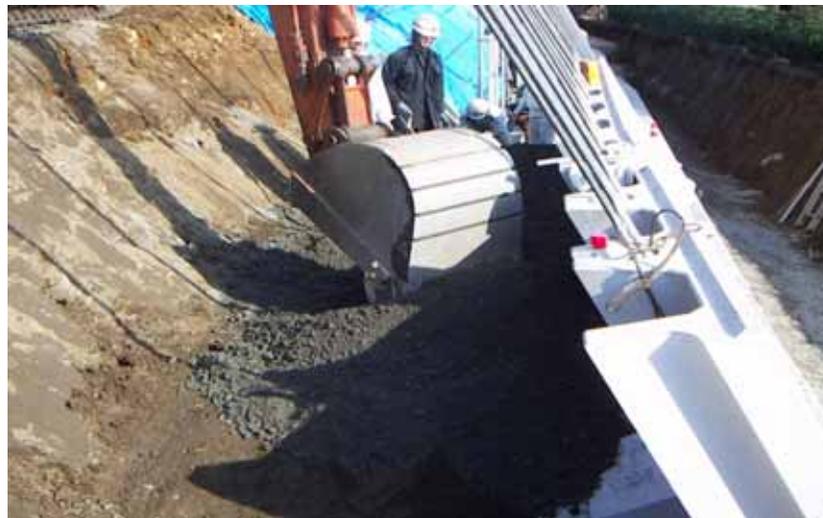
吸出し防止材100×100取付け

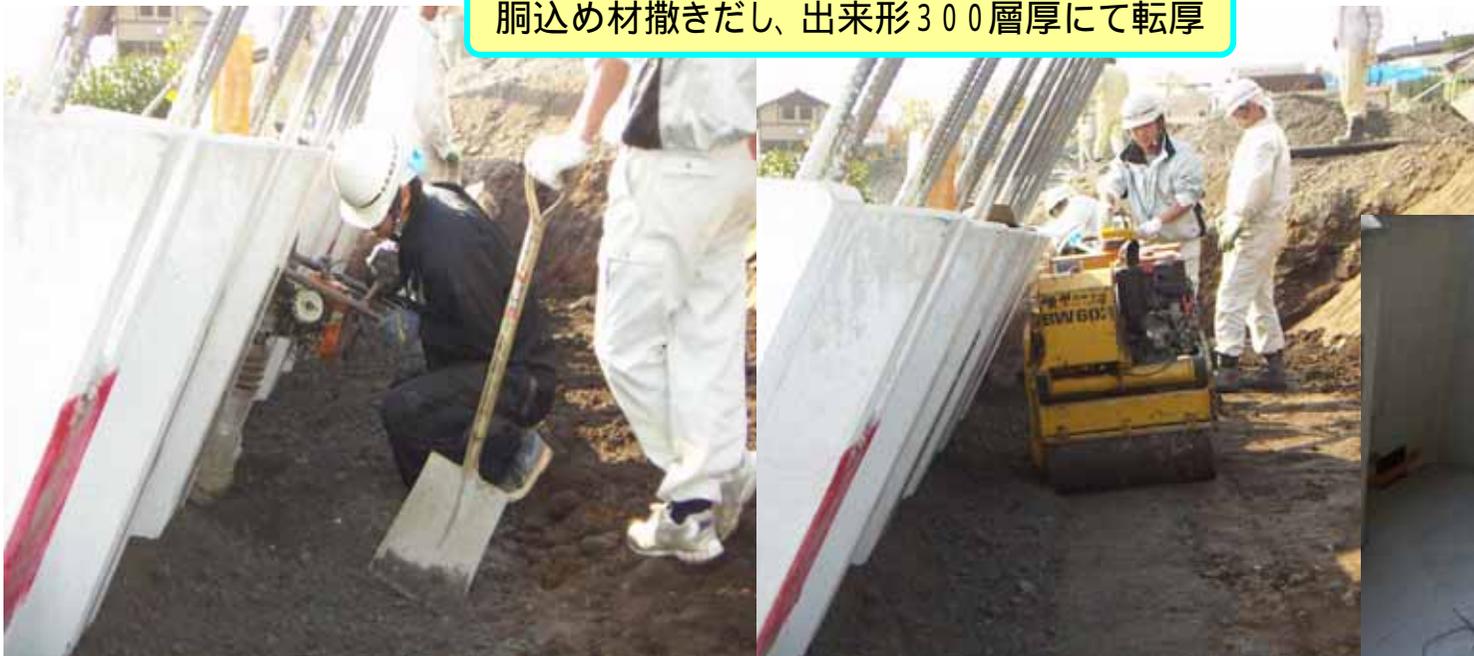
胴込め材撒きだし、出来形300層厚にて転厚

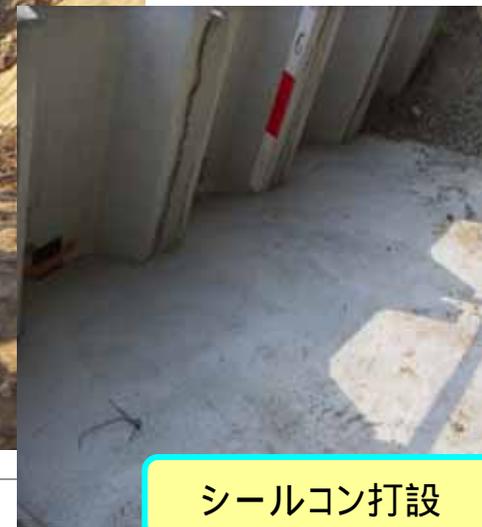
シーロン打設

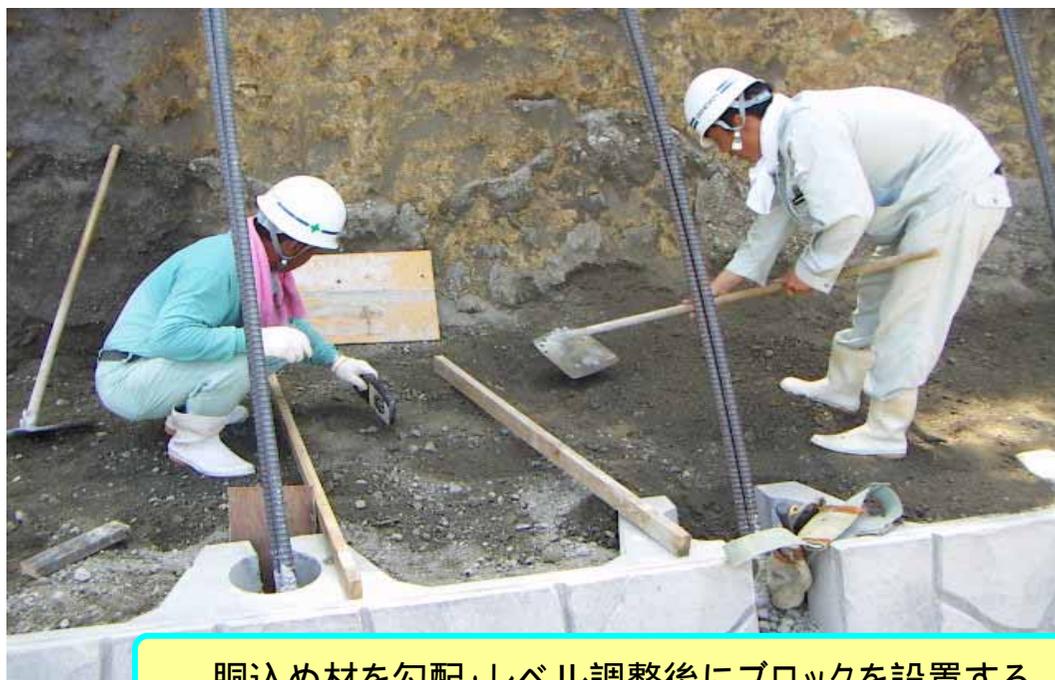
2段目以降ブロック設置状況

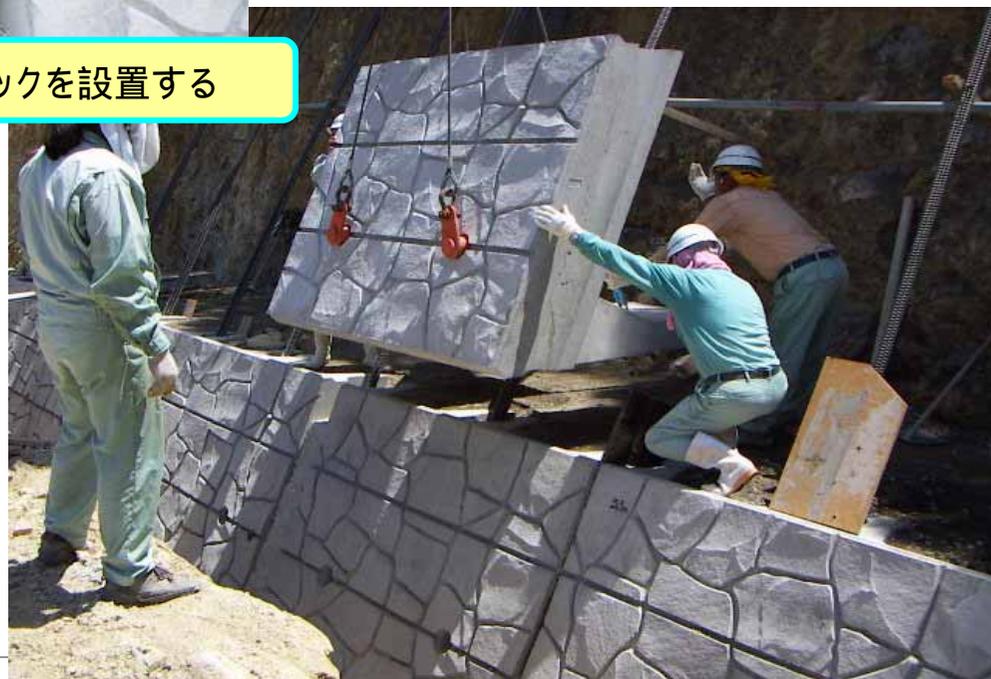
胴込め材を勾配・レベル調整後にブロックを設置する
